## ETUVES 3-5, GENÈVE

### Une rénovation résolument contemporaine au cœur d'un quartier médiéval !

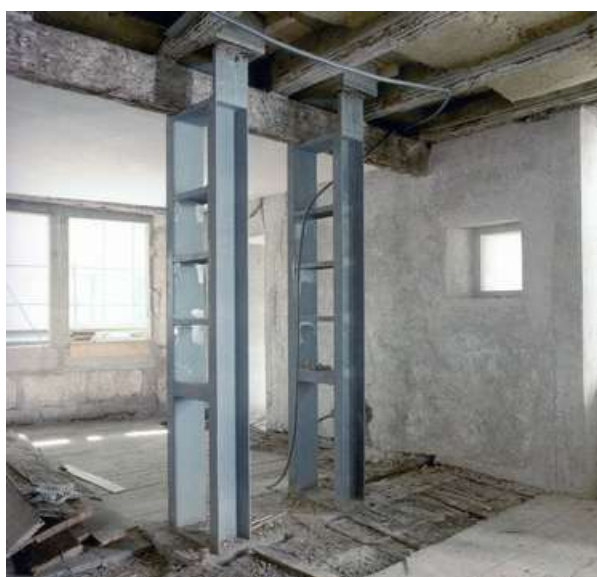
Pour ce faire, il a fallu encadrer une poutre maîtresse sur la moitié de sa longueur avec un profilé métallique pour transmettre les nouvelles charges sans écrasement. Cette

poutre de faible section traversait tout l'immeuble pour maintenir la façade cour et supportait transversalement la charge de trois étages. L'aile supérieure du profilé a dû être découpée pour ne pas modifier l'appui des solives du plancher en place.
