FERME DE L'ESSERT À NOVILLE

Extraits tirés du journal de la construction de la Suisse Romande, 15 juillet 1998

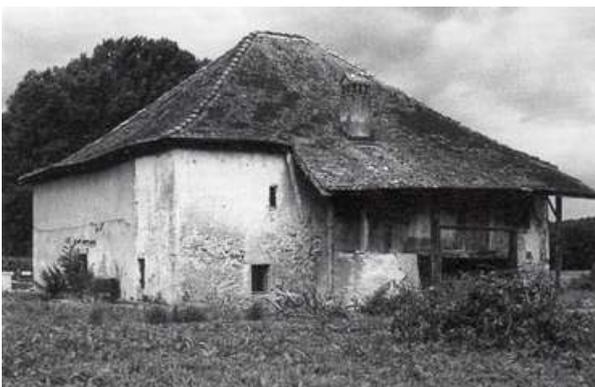
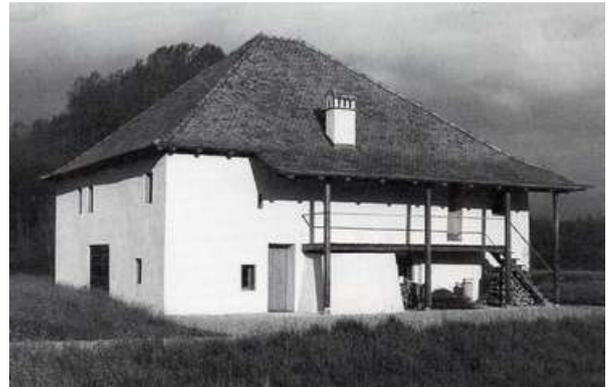
En ruine

En 1994, désaffectée depuis plusieurs décennies, la ferme était en train de tomber en ruine. Les murs extérieurs montraient des fissures importantes et étaient partiellement effondrés; la toiture restait à peine debout. Le dernier locataire avait innocemment découpé des tirants de la charpente, ce qui a accéléré la dégradation générale du bâtiment. A l'intérieur, on pouvait encore distinguer la répartition des différents espaces: le rez-de-chaussée abritait à l'ouest les écuries, une grange fourragère au milieu et une cuisine avec un four à pain, ainsi qu'une chambre à l'est. Au niveau supérieur se trouvaient deux pièces habitables supplémentaires. Le reste du volume était utilisé comme grange.

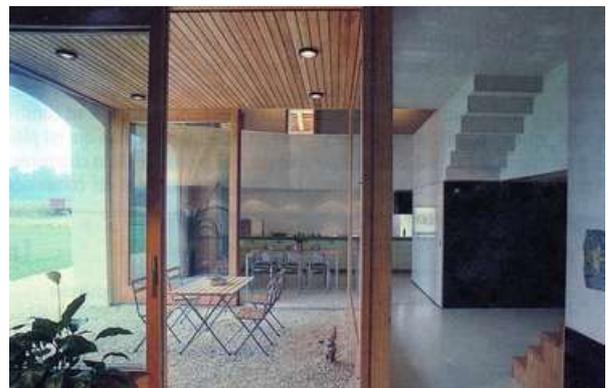
L'ancienne grange fourragère est réinterprétée en un patio intérieur entièrement vitré qui garantit l'apport principal de lumière dans la maison, permettant de conserver les murs peu percés de la bâtisse.

Bien que répondant à un programme contemporain différent de l'utilisation initiale, nous avons cherché la continuité historique dans la sauvegarde de l'esprit du lieu, en respectant les qualités spatiales et les éléments spécifiques du bâtiment ancien. La tripartition (écurie - grange fourragère - habitation) comme conséquence directe de la charpente et la générosité de l'espace de la grange ont conditionné la nouvelle organisation spatiale de l'habitation. Le vide entre le mur et la toiture, qui servait jadis à la ventilation naturelle du foin, est vitré et constitue une source de lumière importante. Afin de garder la force imposante de la toiture, nous avons renoncé à la percer et préféré restaurer la charpente, même si une reconstruction eût été moins onéreuse.

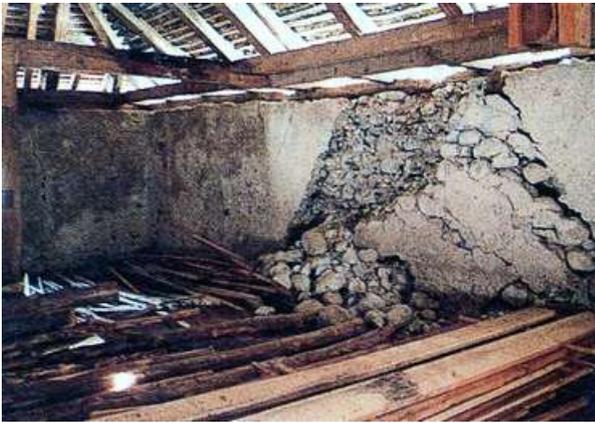
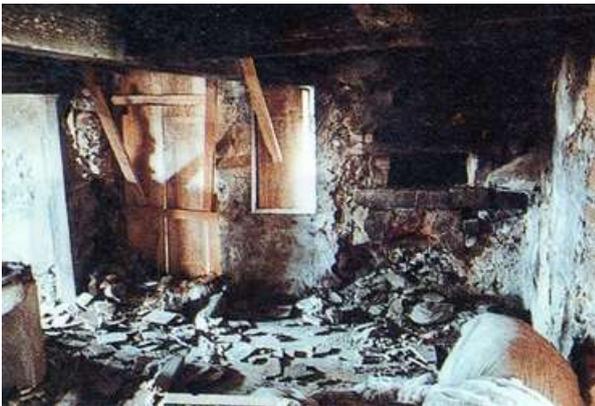
La surface du sol est recouverte par un nouveau dallage et une bonne isolation thermique. Les nouveaux planchers et parois sont constitués d'une ossature en bois qui est placée dans la géométrie de la charpente. Les murs extérieurs ont été consolidés par un chaînage en béton sur le pourtour, qui a servi en même temps d'arasée propre pour recevoir la nouvelle sablière. Le bas des façades a été assaini par un drainage extérieur et une aération intérieure dans l'épaisseur de la nouvelle composition du sol. Les parties effondrées ont été reconstruites et les différentes niches bouchées par des pierres trouvées sur place. Des linteaux en terre cuite ont remplacé ceux en bois, en grande partie pourris. Le crépi des différentes époques a été piqué, les fissures colmatées et stabilisées. Par souci d'économie d'énergie et dans l'intérêt d'un confort contemporain, les murs ont reçu un crépi minéral isolant (4 à 6 cm à l'extérieur, 2 à 4 cm à l'intérieur). Les fenêtres ont des vitrages avec un coefficient

de transmission de chaleur supérieur à la norme. Avec ces mesures, le bâtiment atteint des valeurs thermiques correspondant à une nouvelle construction.

Malheureusement, le délabrement du bâtiment nous a forcés, au niveau du chantier, à vider tout l'intérieur, les anciens murs, parois et planchers étant en trop mauvais état. Seuls deux bouts de vieux murs ont pu être conservés.

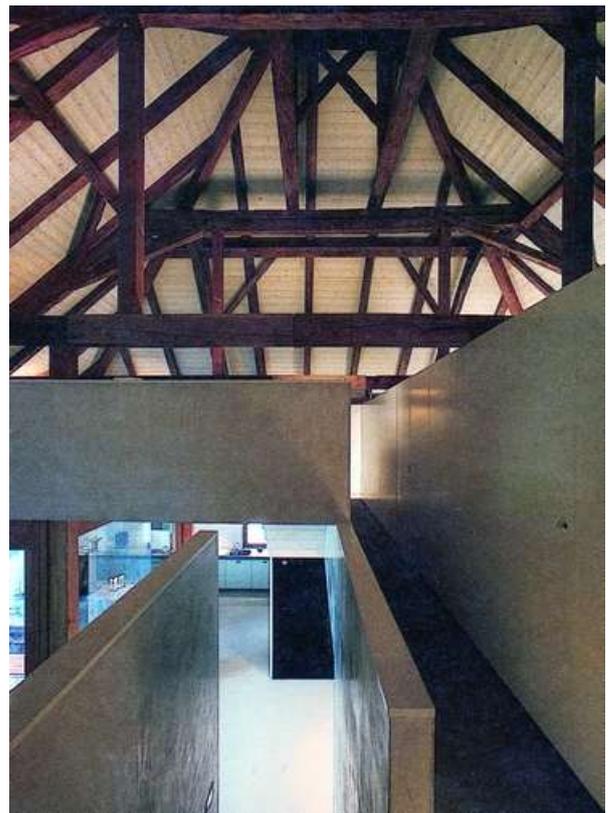
Malgré le rapport pessimiste du spécialiste, nous avons décidé de restaurer la charpente. Elle a été redressée, les assemblages défaits se sont à nouveau emboîtés. Les pièces pourries, notamment la sablière, les blochets et quelques chevrons ont été remplacés. Les anciens chevrons, laissés apparents à l'intérieur, étaient sous-dimensionnés par rapport aux normes en vigueur. Des chevrons de renforcement sont donc posés par-dessus le lambris dans la couche de l'isolation thermique. Les tuiles, encore en partie d'origine, ont dû être entièrement remplacées.

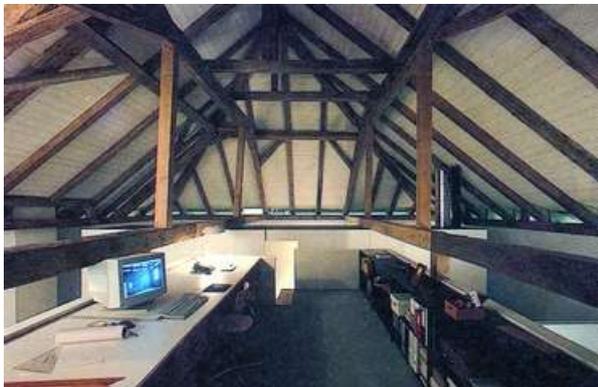
L'aménagement intérieur se veut simple et sobre, pour contraster avec les anciens murs irréguliers et pour mettre en valeur la complexité de la charpente omniprésente.

En raison du nombre minimal d'ouvertures en façades, le choix des matériaux de finition s'est fait dans le but de capter et de répartir la lumière. Les nouvelles parties ont reçu des traitements lisses et plus ou moins brillants: plâtre ciré pour les parois, peinture satinée

pour les armoires. Dans ce même sens, le lambris de la toiture, le revêtement de sol du rez-de-chaussée ainsi que le gravier entourant le bâtiment sont de couleur claire. Les éléments de menuiserie extérieurs et la plus grande partie de la menuiserie intérieure sont en mélèze huilé.
