BOURG MÉDIÉVAL, LUTRY

Extraits tirés du journal de la construction de la Suisse Romande Bâtir, de mai 2004

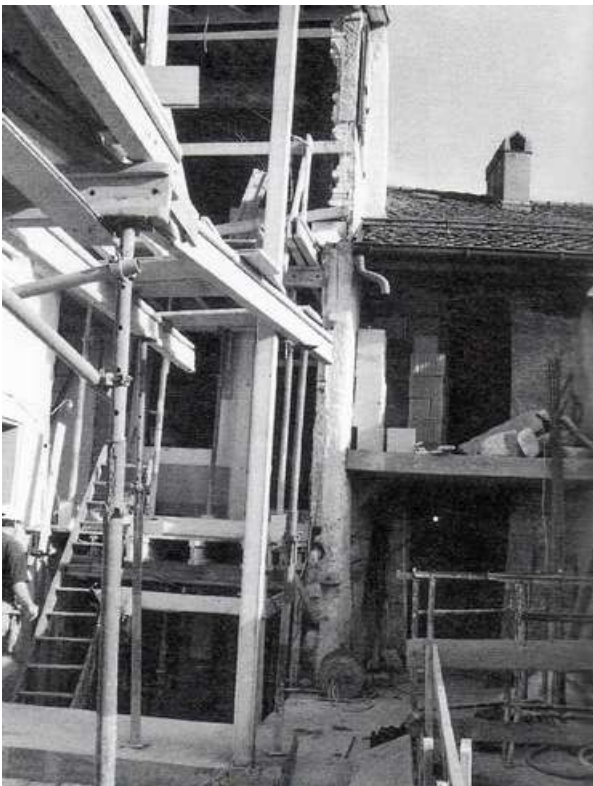
Aucun «doublage» intérieur n'a été réalisé pour éviter de refroidir, dans le mur, l'extrémité des poutres et de créer des différences de températures amenant de la condensation dans le bois. L'isolation des façades est réalisée en périphérie avec un mortier minéral très léger. Quelque 3 cm de crépissage et d'enduit extérieur ont suffi pour élever la température superficielle du mur à l'intérieur et préserver ainsi les têtes de poutre. L'amélioration thermique est de 40% pour un mur en moellons de 60 cm, sans pour autant dépasser les profils existants des façades et modifier leur esthétique. Par contre, il était exclu de «piquer» la façade du XV^e siècle, l'élément peut-être le plus remarquable de cet immeuble classé. Sur cette façade, toutes les couches successives d'enduit et de peinture ont été conservées et simplement recouvertes d'une peinture minérale protectrice. Dans les limites des contraintes posées par le bâtiment, et surtout sans le dénaturer, toutes les possibilités d'isolation ont été mises en œuvre.

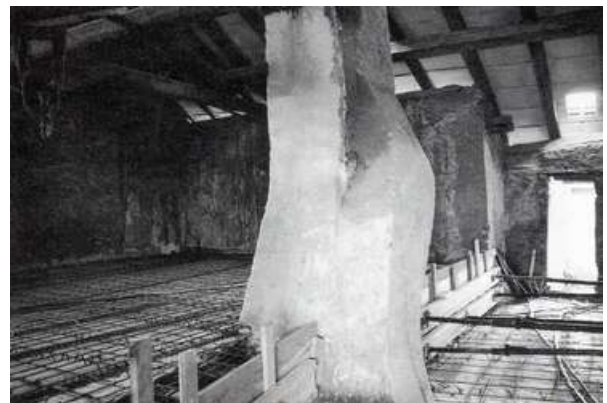
La démolition s'est faite en douceur et le bâtiment a davantage été pelé ou défait comme un écheveau, afin que les couches successives révèlent la structure du bâtiment et, partiellement, son passé. L'état des parties les plus anciennes étant proche de la ruine, l'intervention fut délicate. Les maçons ont travaillé pianissimo, "démolissant en douceur pour décharger l'immeuble puis renforçant soigneusement, depuis le bas, ce qui devait l'être, niveau après niveau.

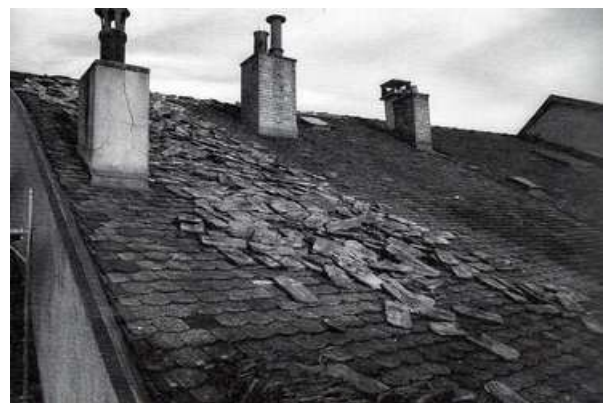
Lors de la reconstruction, des dalles mixtes bois-béton et des planchers neufs ont été réalisés à partir des solives et lambris anciens. La charpente a été réparée et renouvelée par des systèmes de reconstitution du bois, mis en œuvre par des spécialistes; la couverture a été refaite.

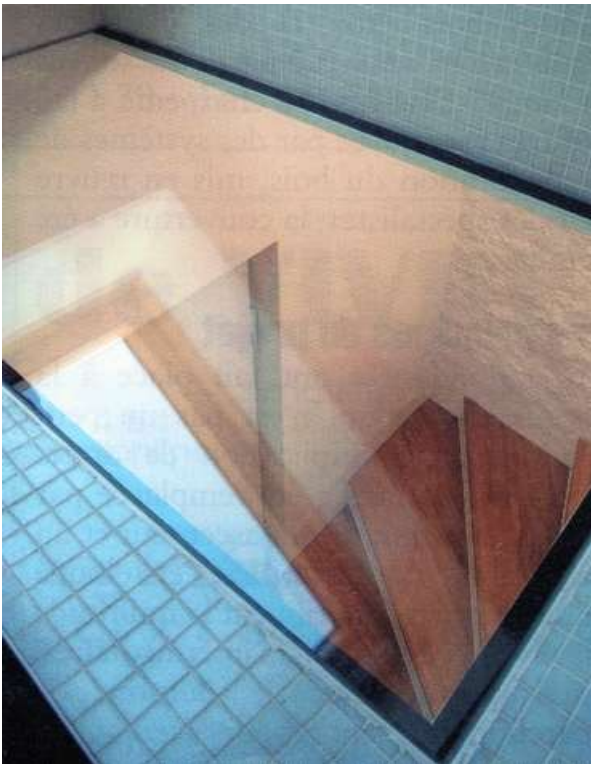
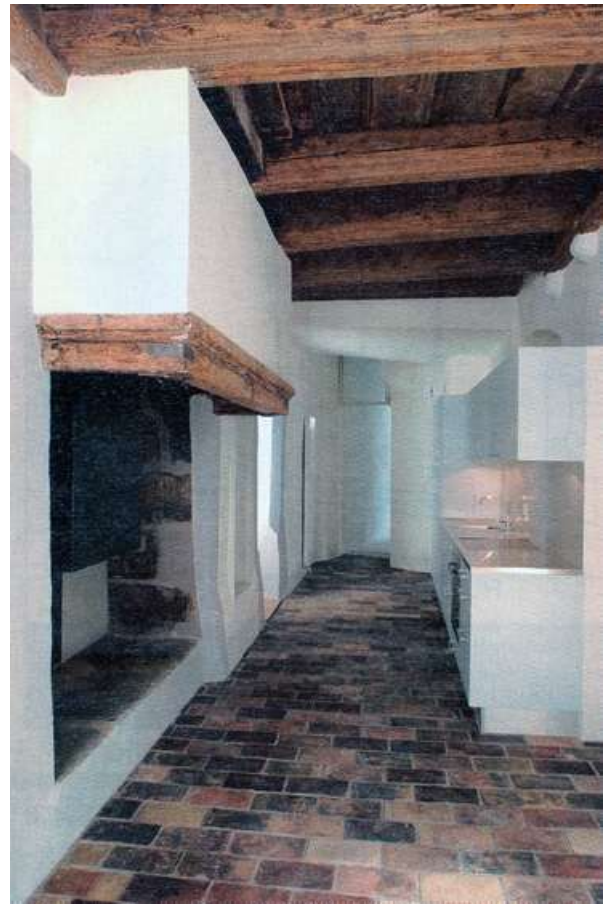
Dans les combles, où l'architecte pouvait introduire une spatialité plus contemporaine, des volumes simples et généreux ont permis de créer des logements (d'aucuns parleraient de «lofts») aussi lumineux que confortables.
